先進光学衛星(ALOS-3)と後継機への期待

# 土砂災害対応における 衛星データの利用について

国土交通省 国土技術政策総合研究所  
土砂災害研究部

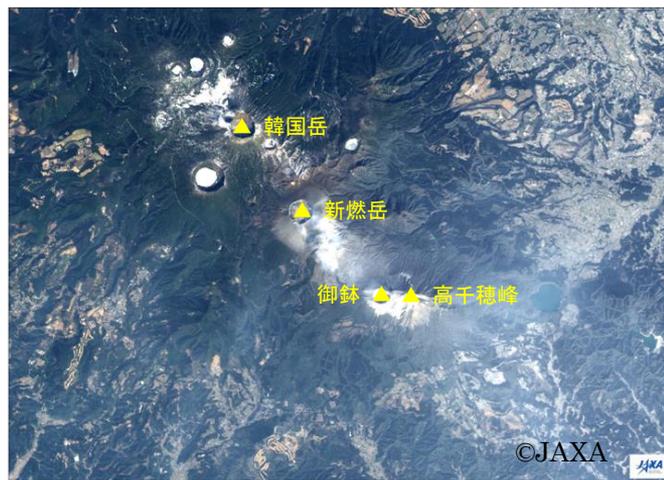
霧島山 新燃岳噴火時の光学衛星画像  
(2011年2月7日ALOS撮影) 3

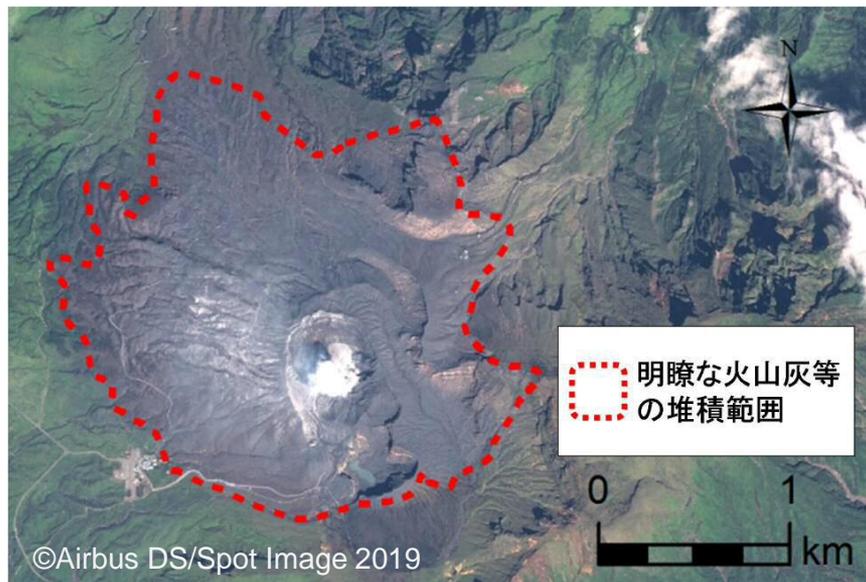
撮影日: 2016年10月10日

高分解能光学衛星画像(SPOT)から判読

高分解能光学衛星画像

・晴天時の降灰範囲の観測

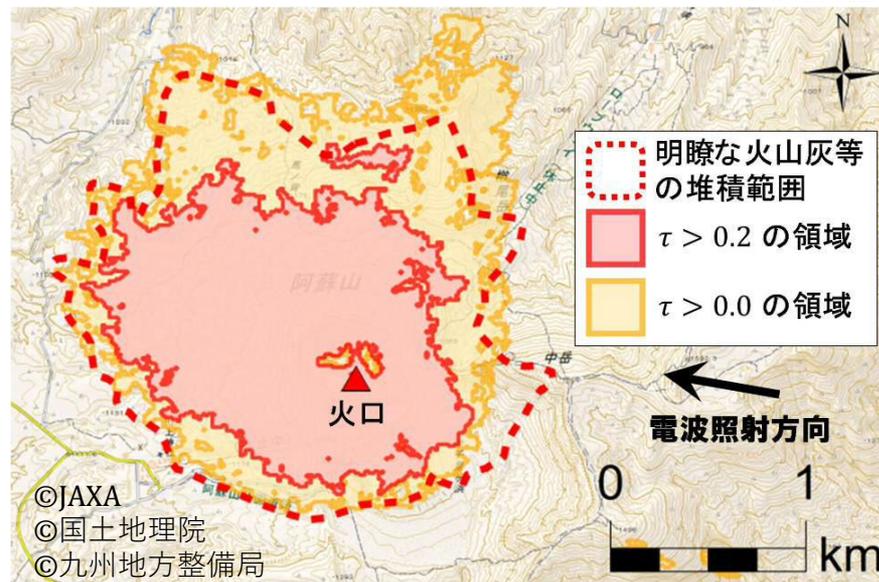
観測日: 2016年9月19日・10月3日・10月17日

ALOS-2 SARデータの3時期コヒーレンス解析例

衛星SARの2時期、3時期コヒーレンス解析

・曇天、夜間等における降灰範囲の観測

・変化する降灰範囲の継続的な把握

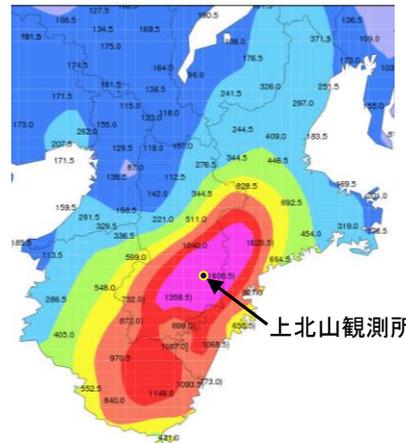
アメダス期間降水量分布図  
2011年8月30日18時～9月4日24時  
(奈良地方気象台, 気象速報, 平成23年9月8日10時現在より)

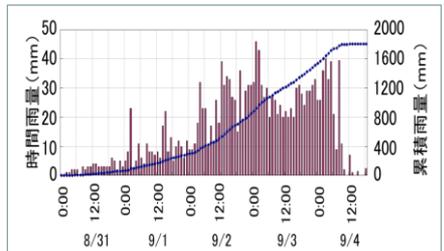
雨量データ  
(気象庁, 奈良県上北山観測所)

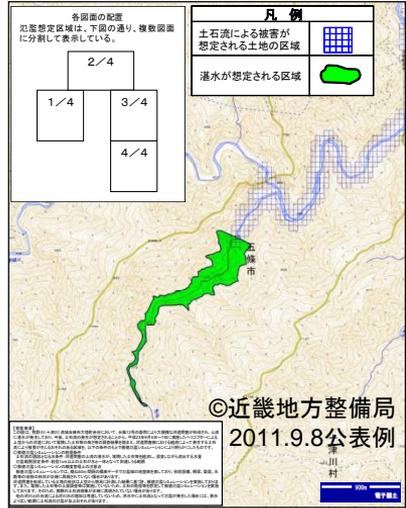
河道閉塞による湛水が発生原因とする  
土石流等による被害が想定される土地の区域  
区域名: 熊野川(十津川)流域五條市大塔町赤谷 (1/4)

「重大な土砂災害の想定される土地の区域」を  
数値氾濫シミュレーション計算して、公表。

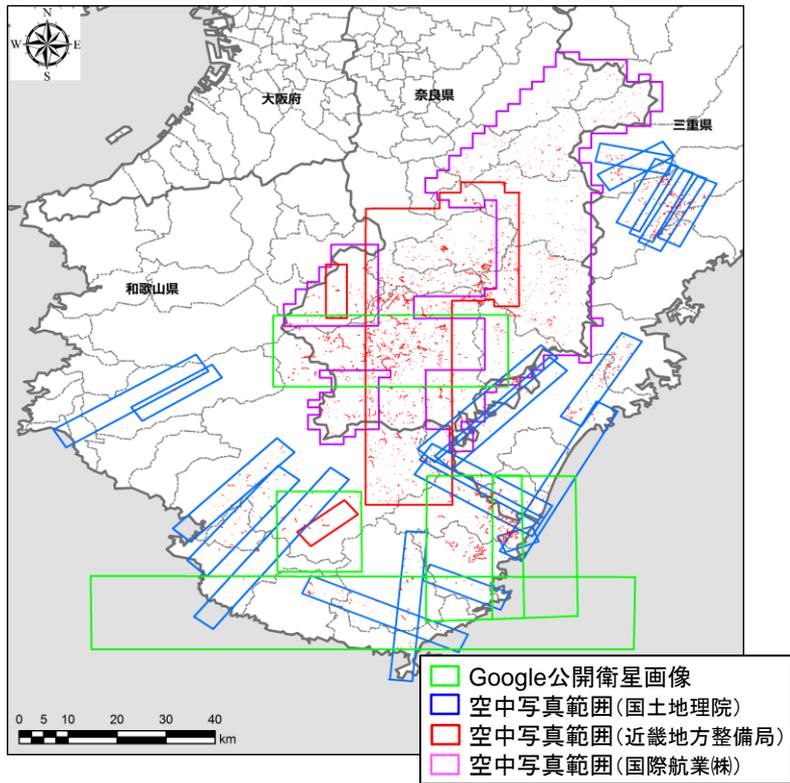
判読に使用した空中写真の種類

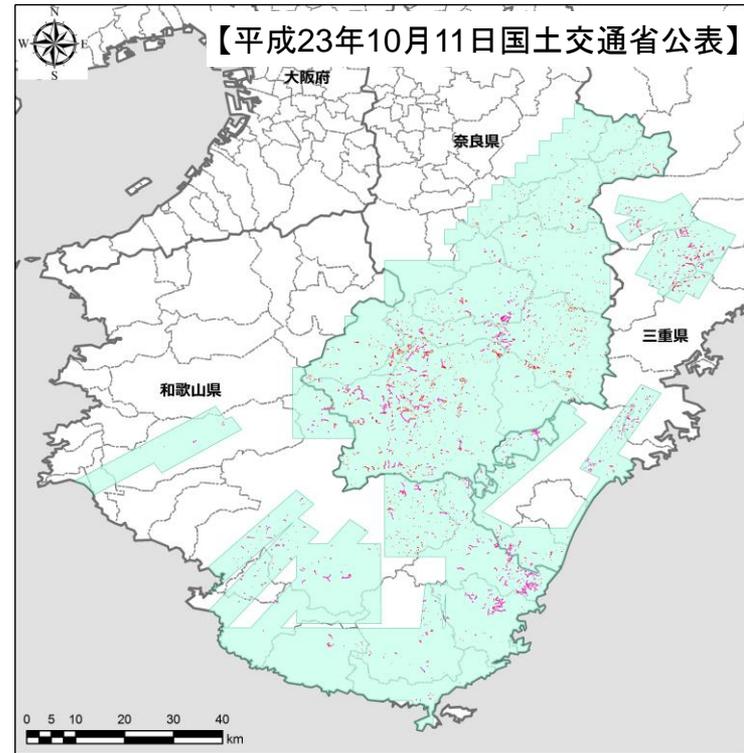
崩壊地分布図

崩壊面積率 約0.2%

- 災害時に全域を撮影した光学画像を用いて**崩壊地分布を把握**
- 累積雨量の多い地域全域を隙間無く撮影した光学画像が望ましい

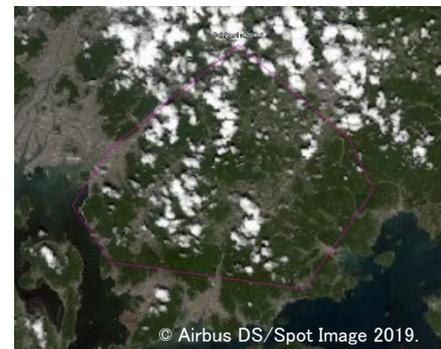
7月10日撮影(発災2日後)

災害2日後には、雲が減り全域が入る光学衛星画像が撮影できた

2018年7月豪雨災害では、災害2日後には雲が減り呉市付近全域が入る光学衛星画像が撮影できた。

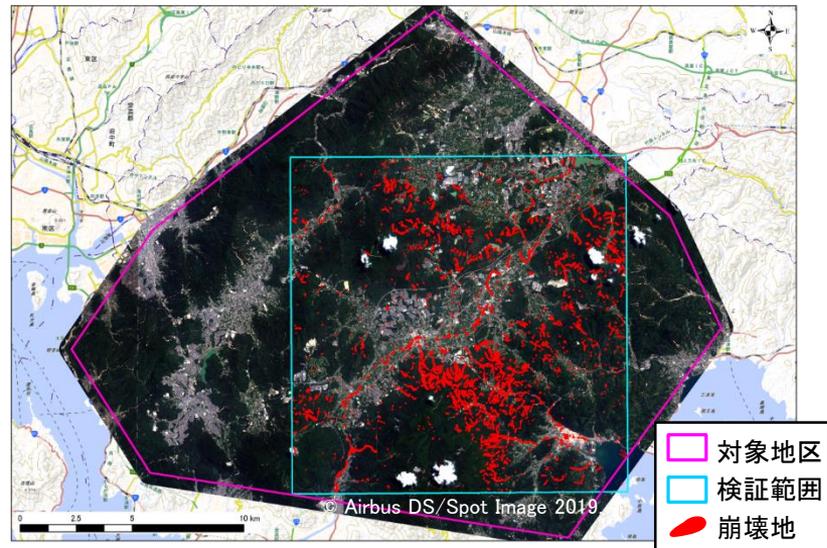
高分解能光学衛星画像 (SPOT) による  
崩壊地抽出結果 (広島市呉付近)

SPOT-6/7

【災害前】 2018年5月11日

【降雨】 2018年7月 3日～ 8日

【災害後】 2018年7月15日～16日

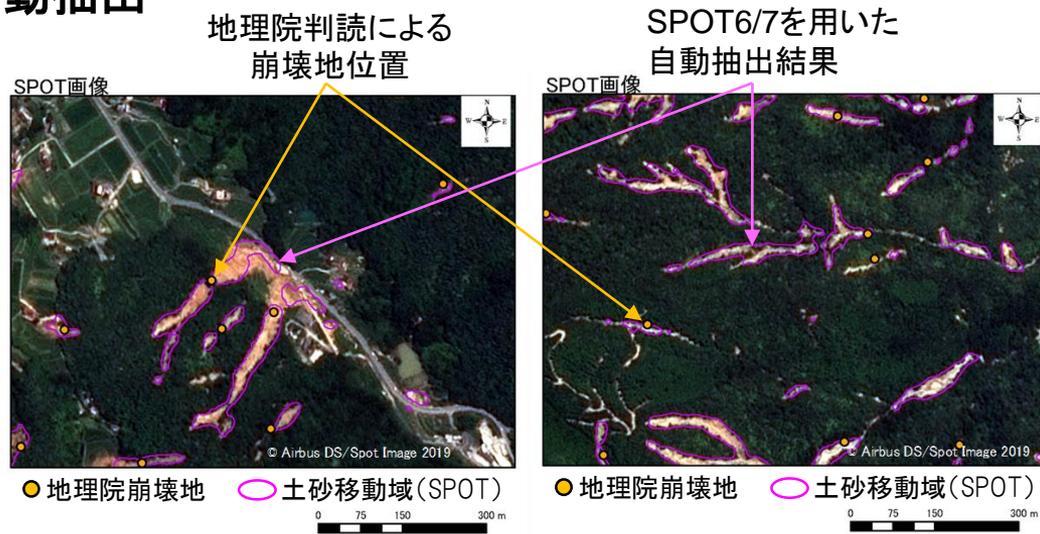
「地理院判読による崩壊位置 (ポイント)」と「SPOT6/7を用いた崩壊地抽出結果」

空中写真から国土地理院が判読した崩壊地を正解として比較すると、約70%の箇所 (誤差20m以内で判定) が自動抽出できた。

⇒ 崩壊地位置は比較的良く一致し、崩壊集中域の把握に利用できると考えられる。

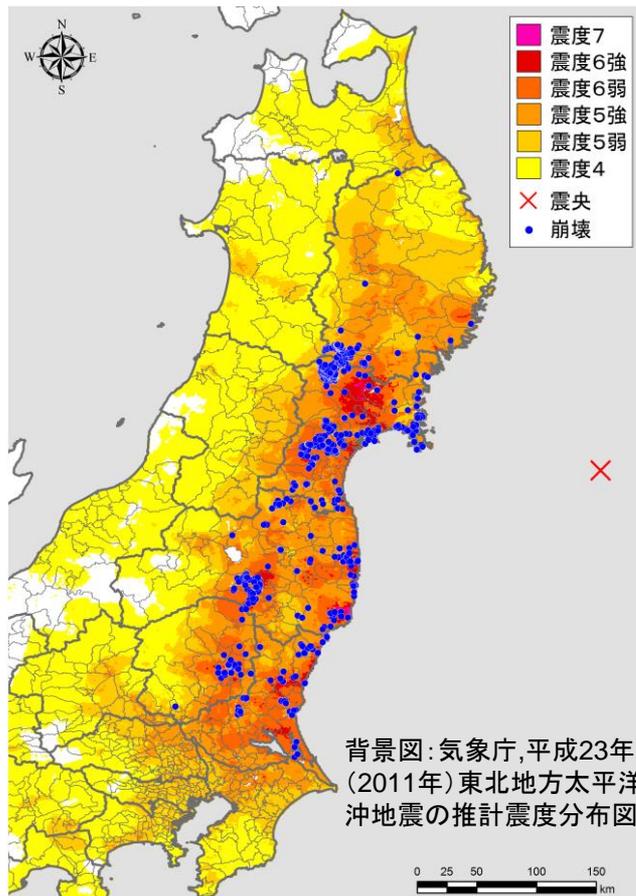
崩壊地判読結果

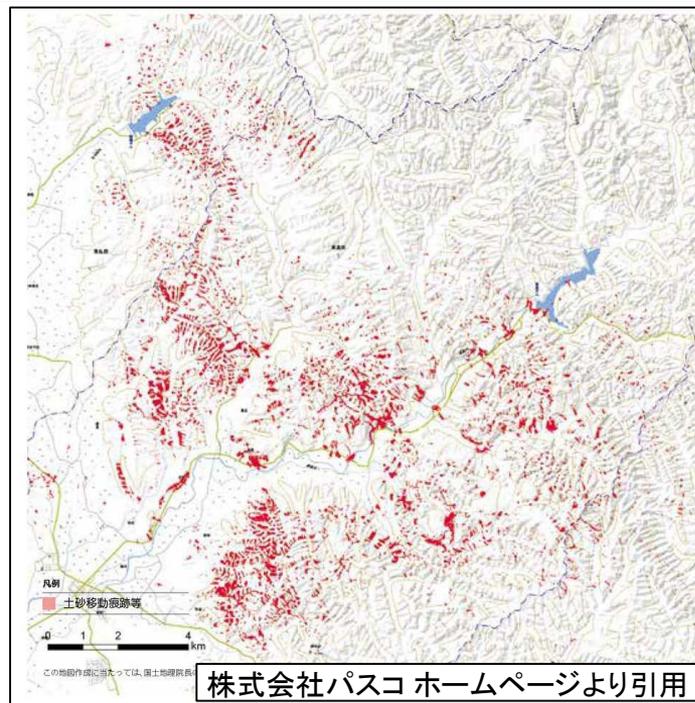
株式会社パスコは、2018年9月6日北海道胆振東部地震発生に伴い、2018年9月11日に撮影した光学衛星画像（SPOT）を元に、画像解析により**土砂移動痕跡等を自動判読し、崩壊面積の概算値を算出**

土砂移動痕跡等の自動判読（速報）

→崩壊面積を国土交通省が過去の地震災害と比較して公表

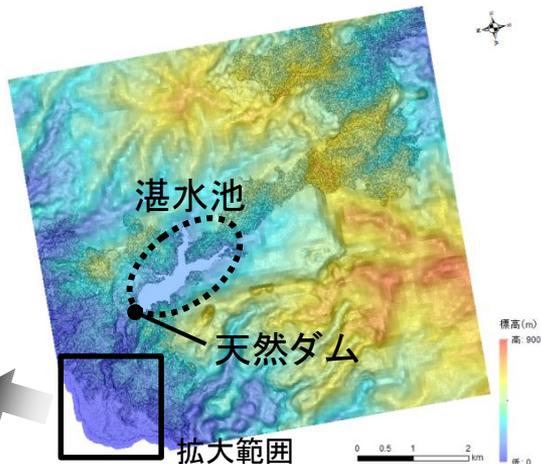
高分解能光学衛星画像のステレオ画像解析を用いてDEM(数値標高モデル)作成し、天然ダム形状及び流下領域の地形を把握した。

作成したDEMによる地形図(天然ダム決壊前)

→光学衛星画像から決壊前と決壊後のDEMを作成。

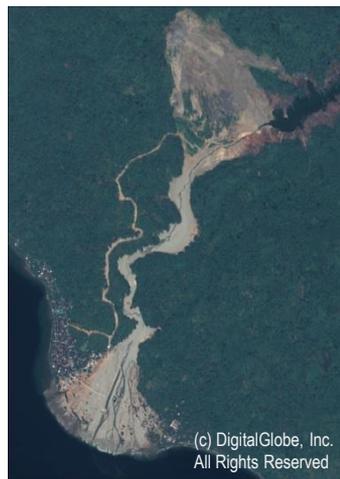
決壊後 WorldView-2 2013/9/13撮影

天然ダムの決壊後の光学衛星画像

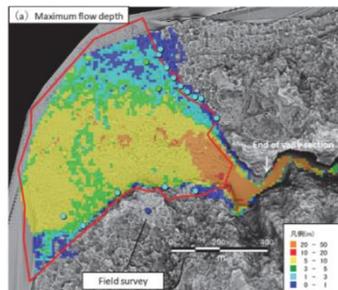
作成したDEMを用いて、天然ダム決壊時の数値氾濫シミュレーションを実施して現象を検証。

数値氾濫シミュレーション結果(最大流動深)

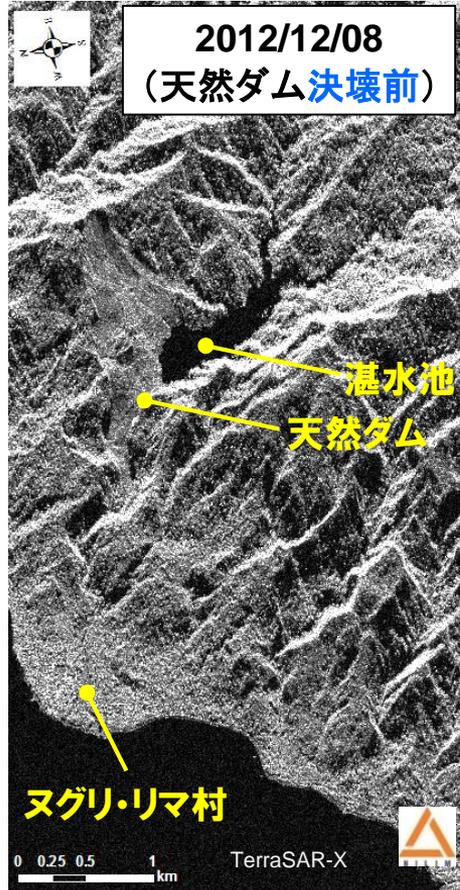
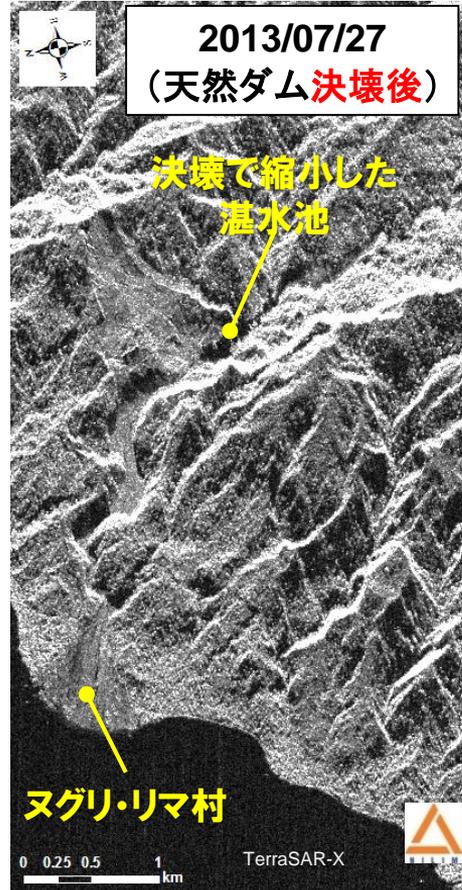
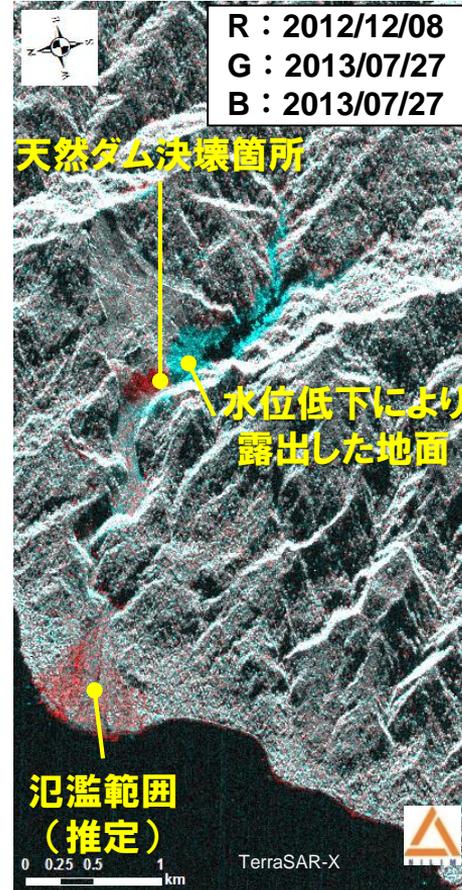
衛星SAR画像により天然ダム決壊状況を把握(2時期カラー合成画像の判読) (TerraSAR-X)

インドネシア国  
アンボン島の  
天然ダム決壊  
(2013年7月25日)  
の際に、

- ・氾濫範囲
- ・湛水池の状況  
等

について画像から  
推定。
